別紙：ペDESTロリアンデッキの危険部詳細

それぞれの危険部について、写真を添付したうえで以下の項目を示す。

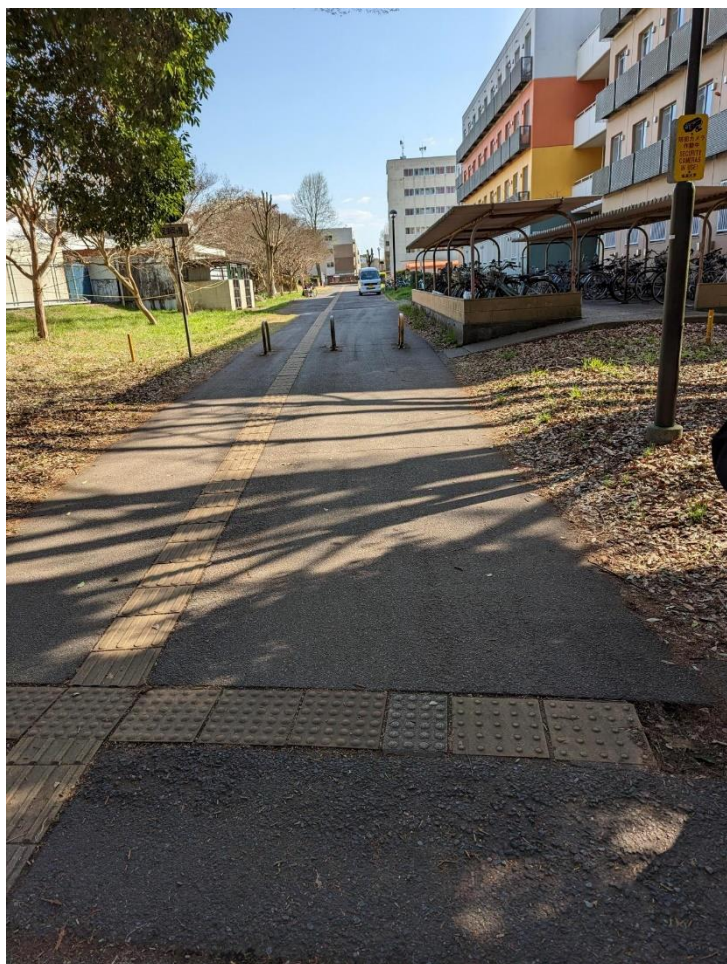
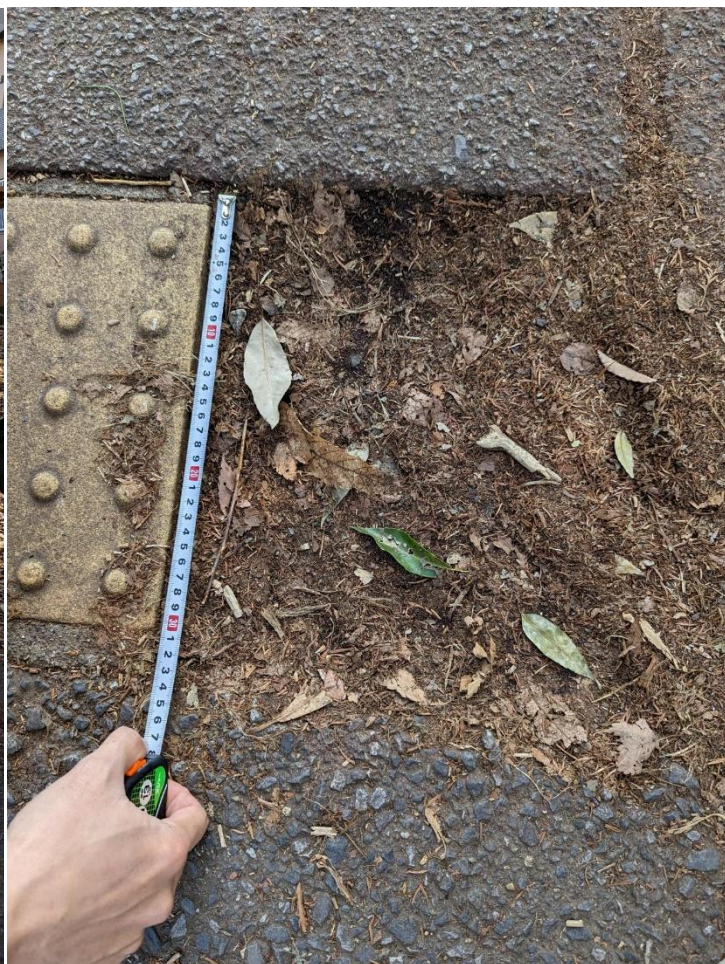
1. 平砂学生宿舎北部の点字ブロックの欠損

場所：平砂学生宿舎北部（1号棟付近）

状況：点字ブロックが一枚欠損しており、くぼみになっている。

危険度：比較的高い

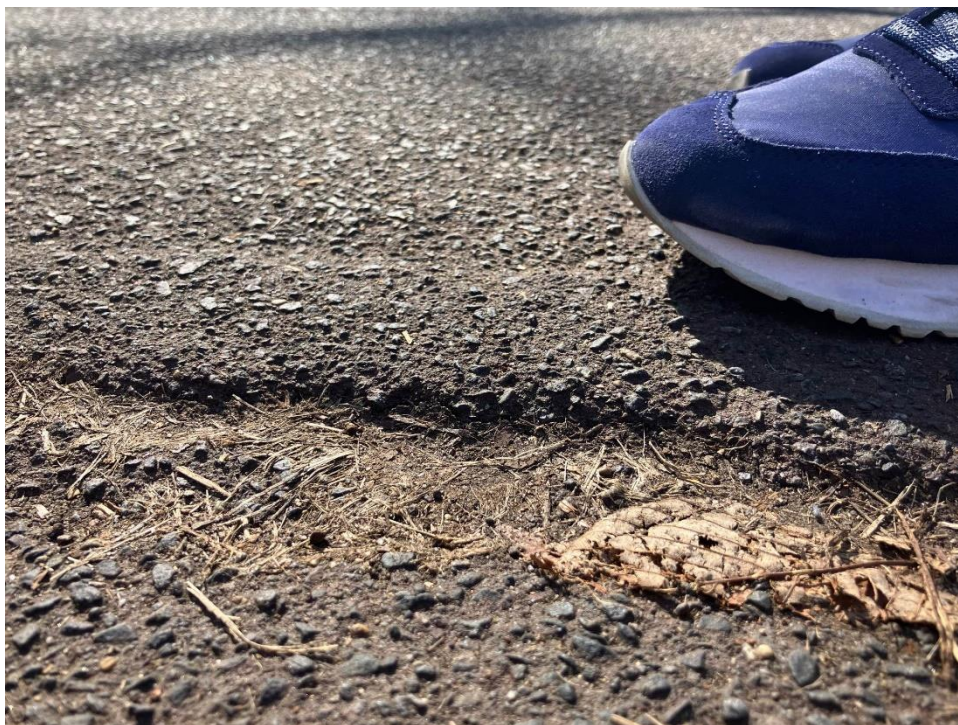
## 2.体芸図書館付近のアスファルト割れ

場所：体芸図書館付近

状況：幅3センチのひび割れが生じている

危険度：高い

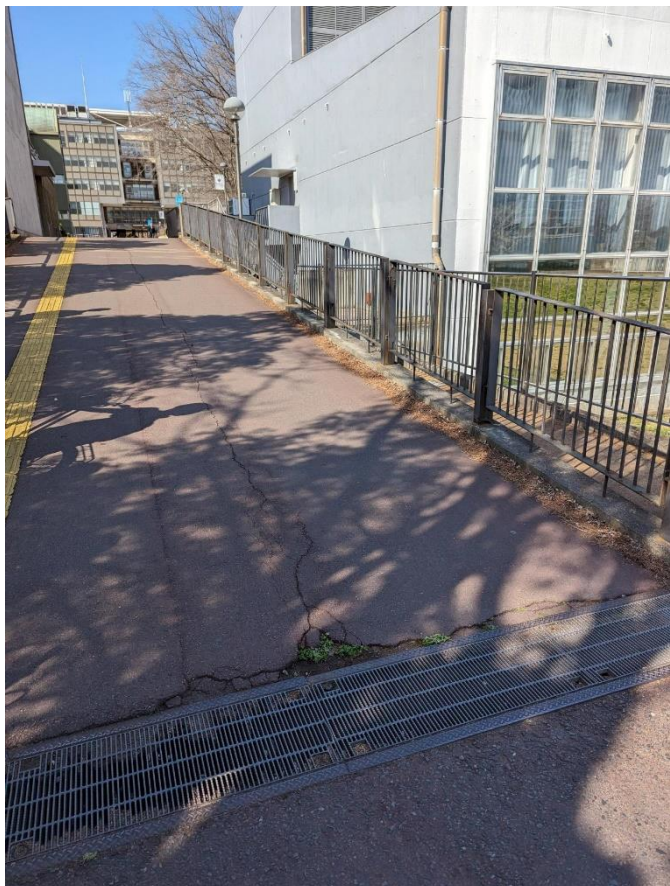
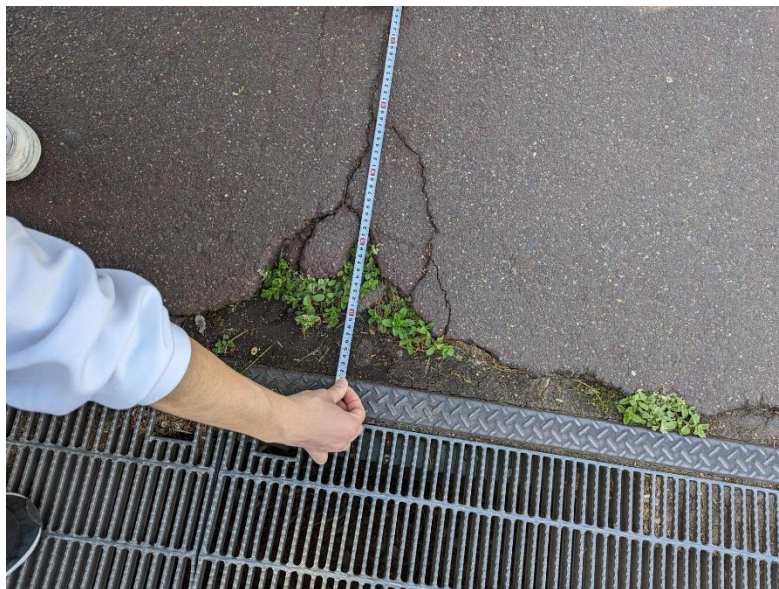
### 3.体芸図書館付近スロープにあるひび割れ

場所：ペDESTリアンデッキ、体芸図書館付近のスロープ

状況：割れ目が最大 20 センチに広がっている

危険度：高い

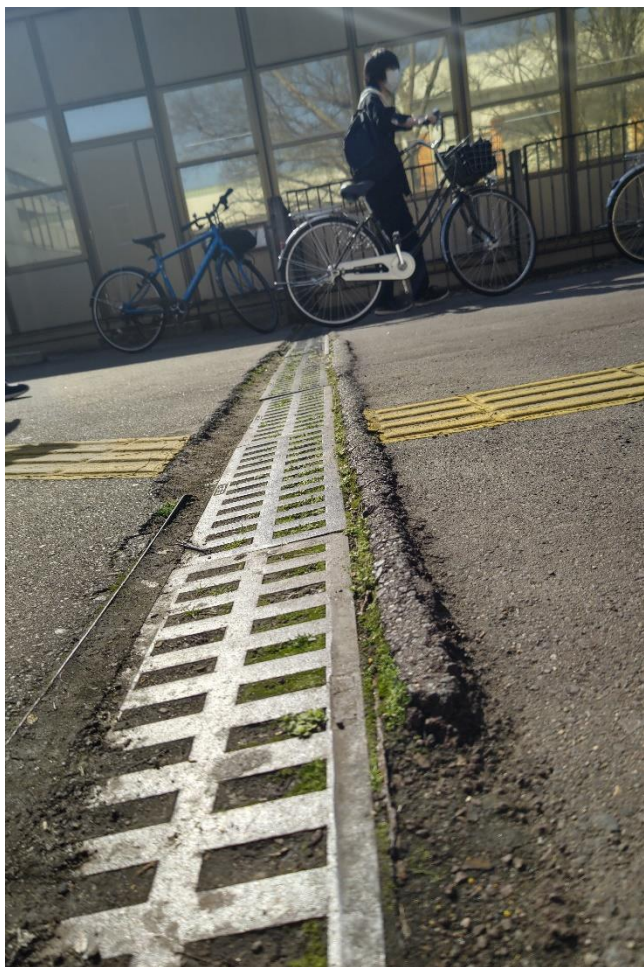
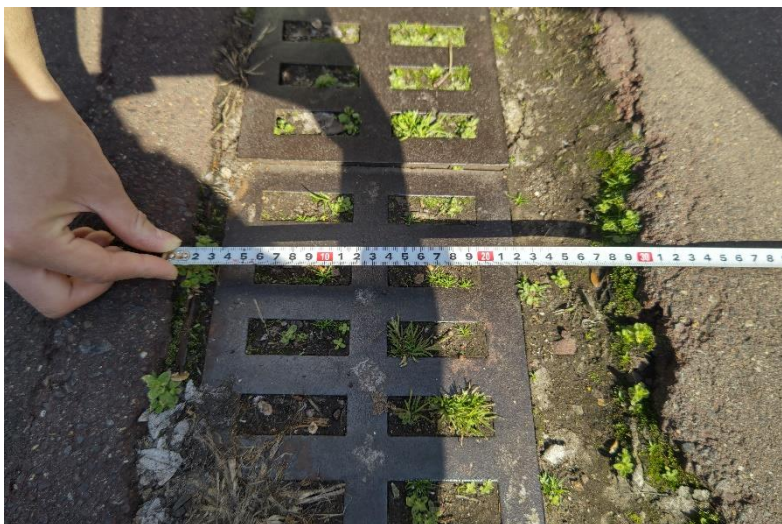
#### 4.3 と同じスロープの下端

場所：3 と同じ

状況：排水溝全体が凹凸を形成している。

危険度：かなり高い

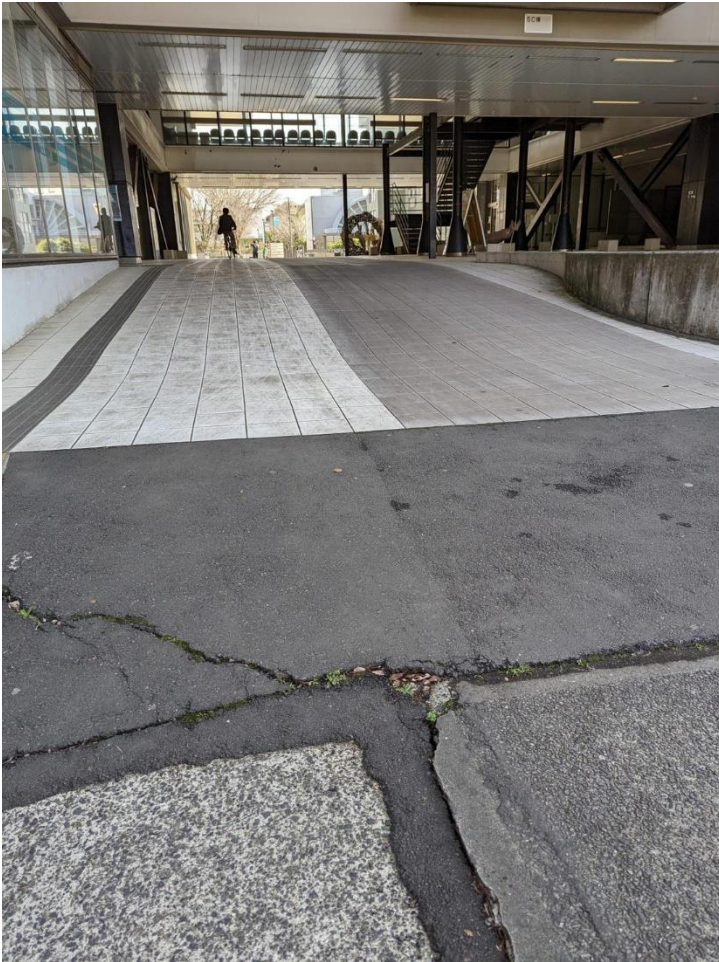
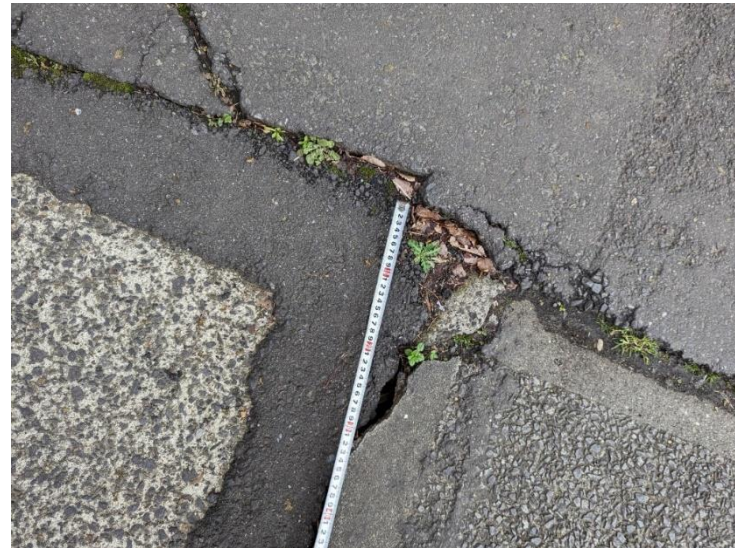
## 5. 5C 棟前の道路のひび割れ

場所：5C 棟前（大学会館側）

状況：道路の広範囲にひび割れが発生している。最も大きく道路の表面がえぐれている部分では、縦幅およそ 30cm にわたり地面が見えている箇所があった。

危険度：比較的高い

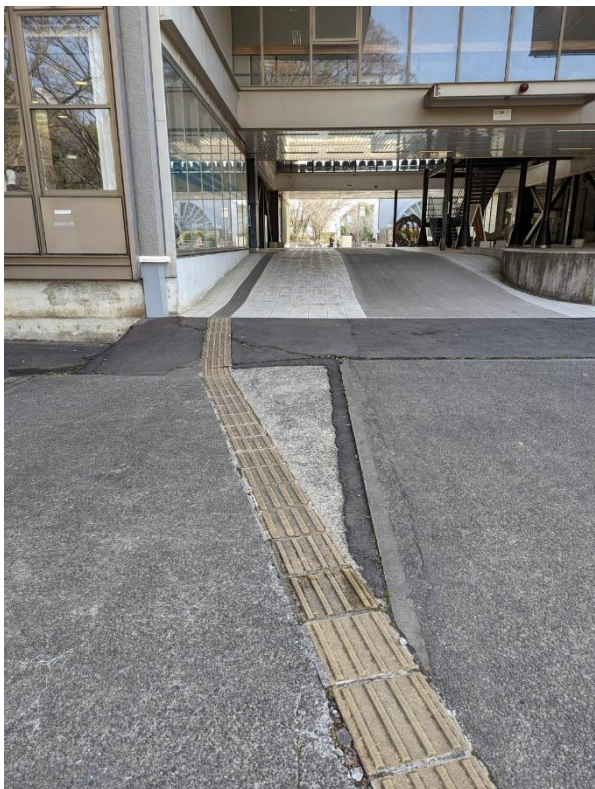
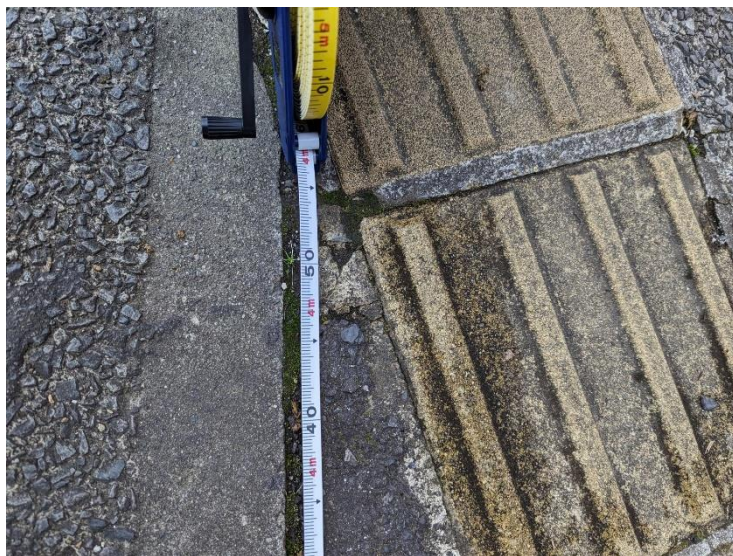
## 6. 5C 棟前の道路の段差

場所：5C 棟前（大学会館側）

状況：およそ 4m50cm にわたり、道路に段差がある。

危険度：比較的高い

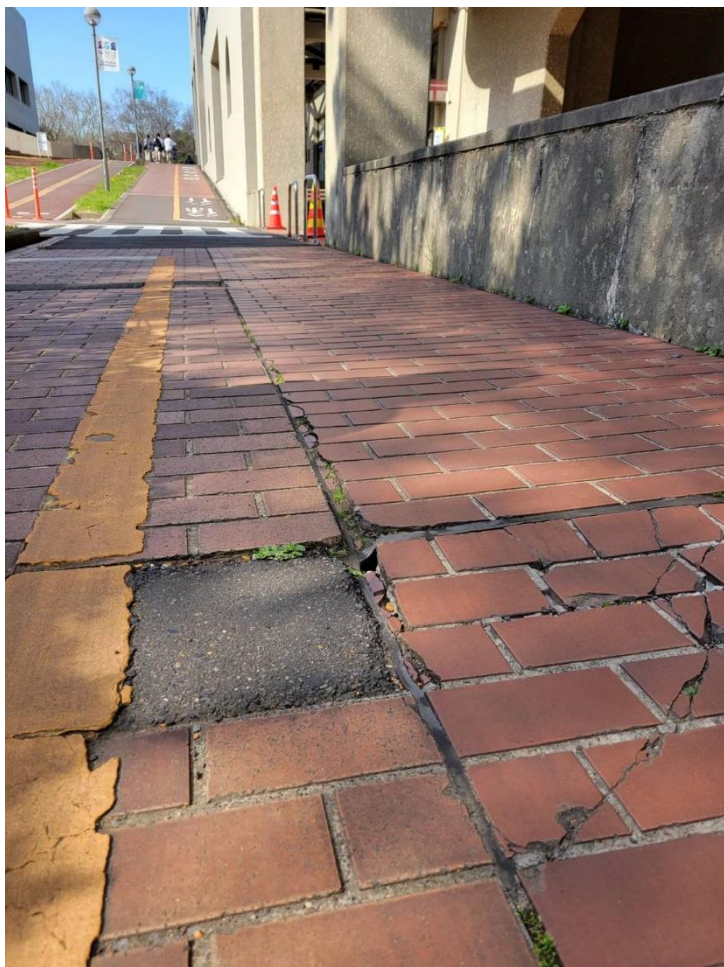
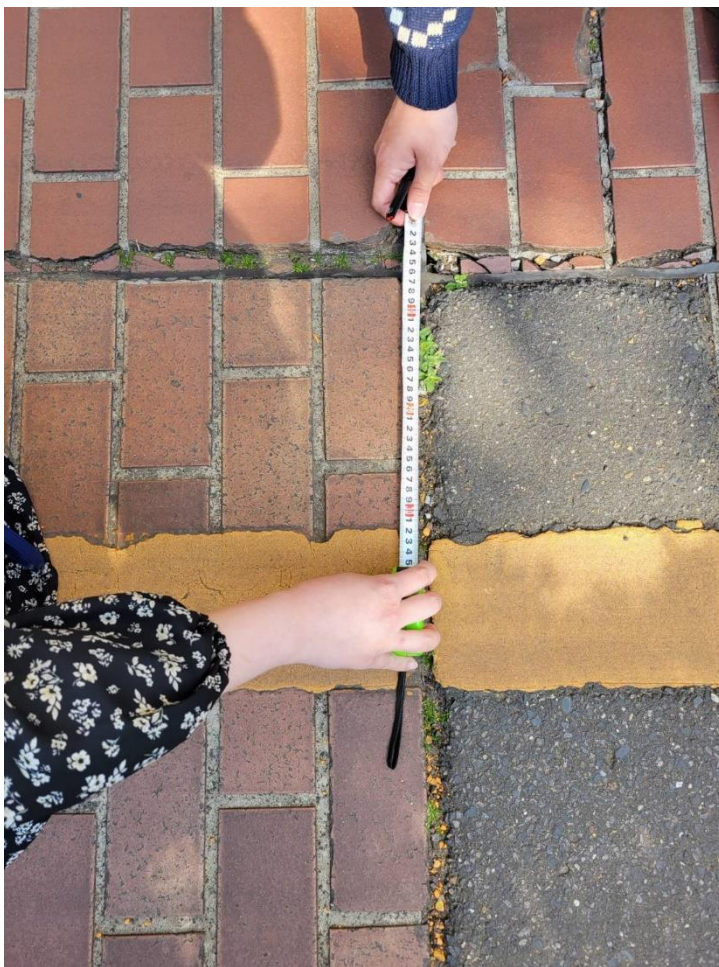
## 7.保健管理センター前の下り坂の溝

場所：保健管理センター前

状況：赤レンガの道路と黒色の道路の境目に溝ができています。この保健管理センター前の下り坂は道幅が狭いうえ、交通量が多い。そのため、この溝を避けきれなかった歩行者や自転車が溝に引っかかってしまう可能性がある。

危険度：高い

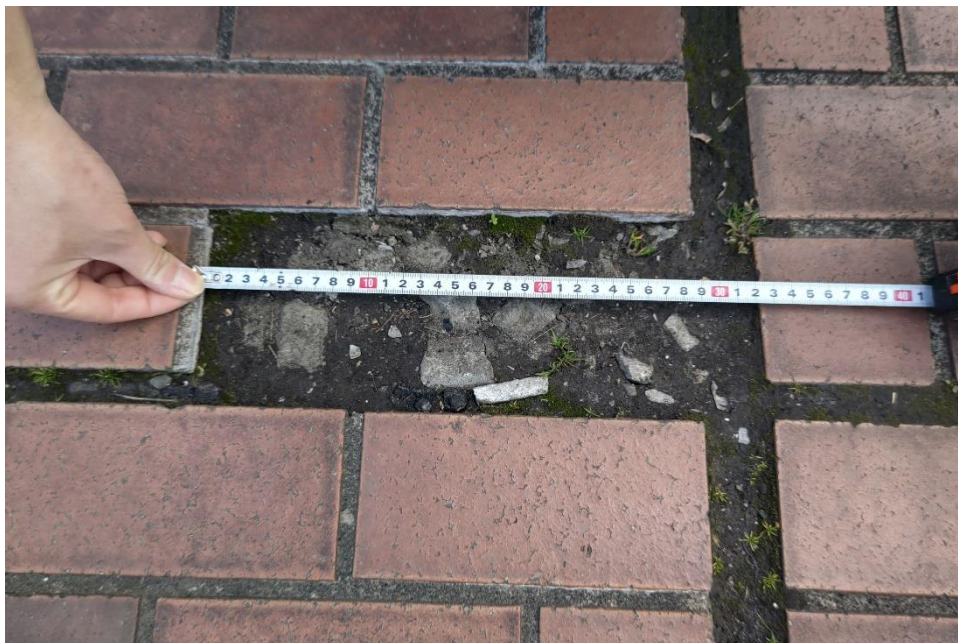
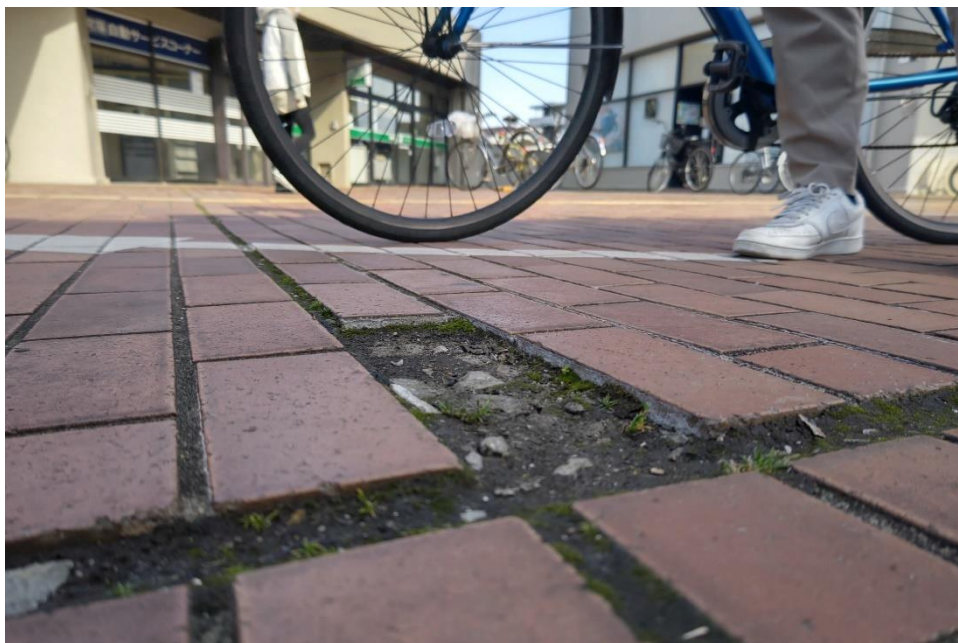
## 8.ATM 前の道路の剥離

場所：大学会館 B 棟横の ATM 前

状況：道路表面の赤レンガが一枚分はがれてしまっている。

危険度：比較的高い

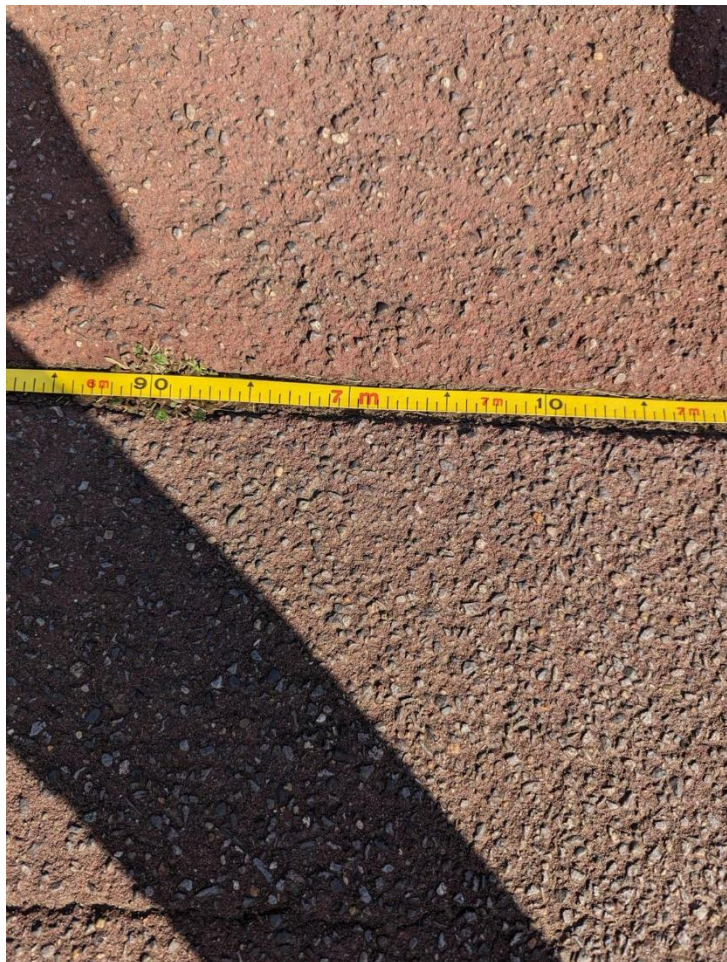
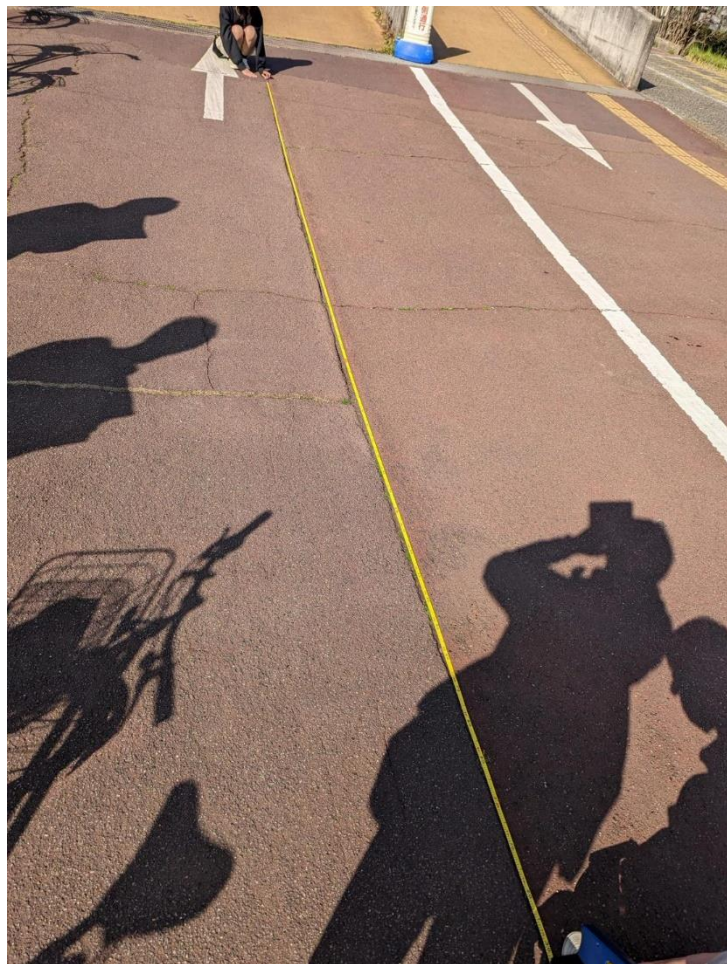
9. スチューデントプラザ前の道路の溝

場所：スチューデントプラザ前

状況：道路におよそ 7m にわたる細めの溝ができています。

危険度：比較的高い

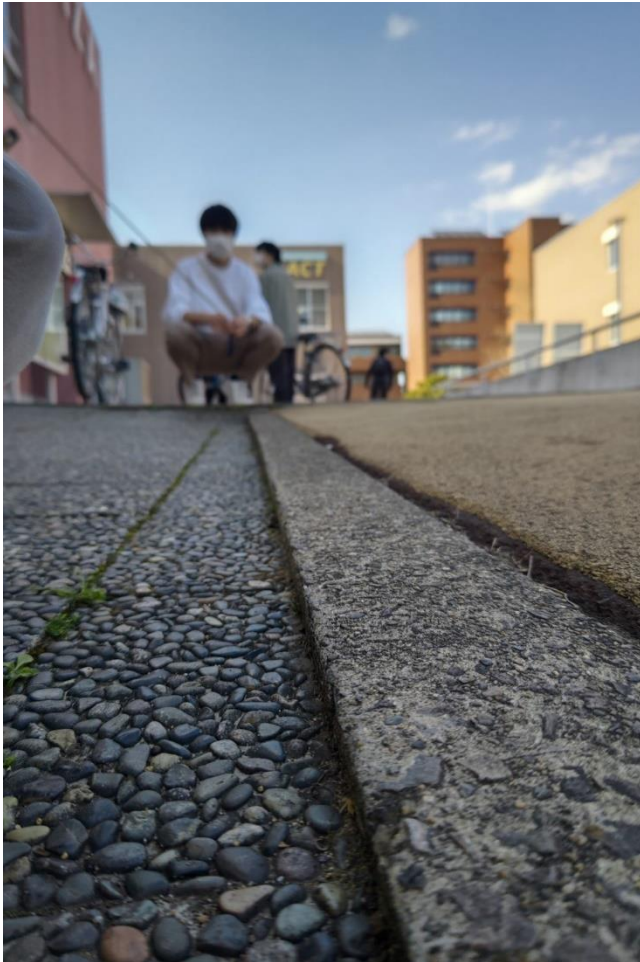
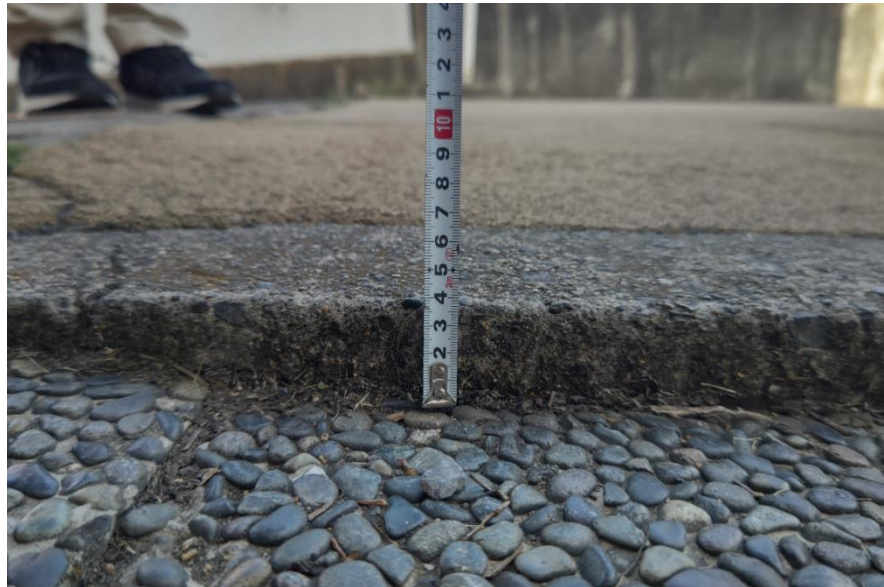
#### 10. スチューデントプラザ前の道路の段差

場所：スチューデントプラザ前

状況：2つの道路の接合部分に段差が生じている。3～4 cm の段差がおよそ4 m 続いている。この段差に自転車のタイヤが引っかかってしまった場合、バランスを崩して自転車を転倒させてしまう恐れがある。

危険度：かなり高い

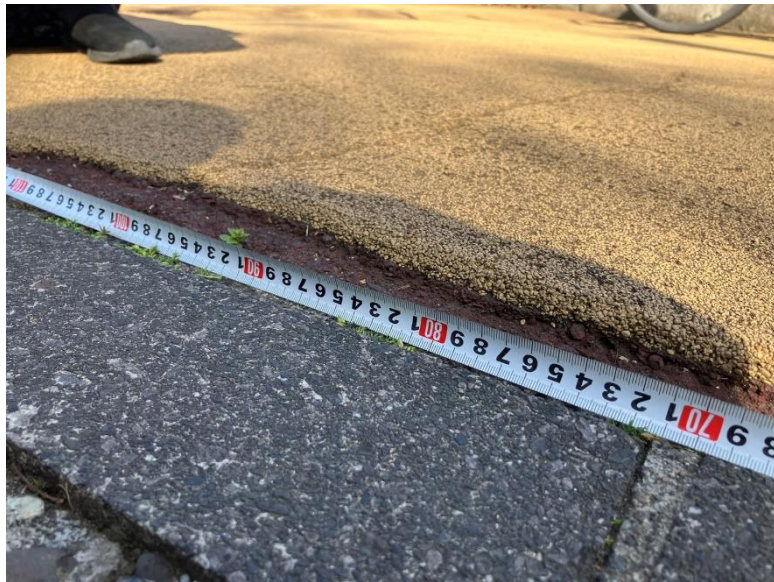
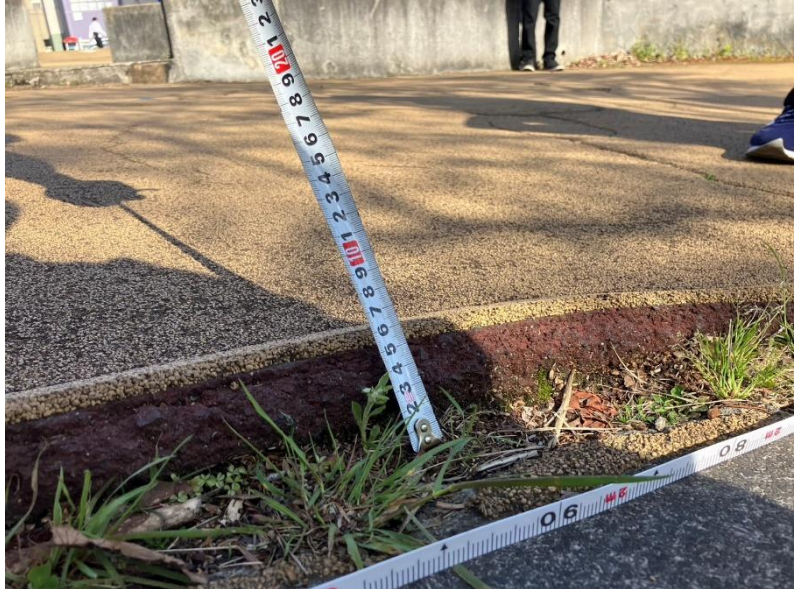
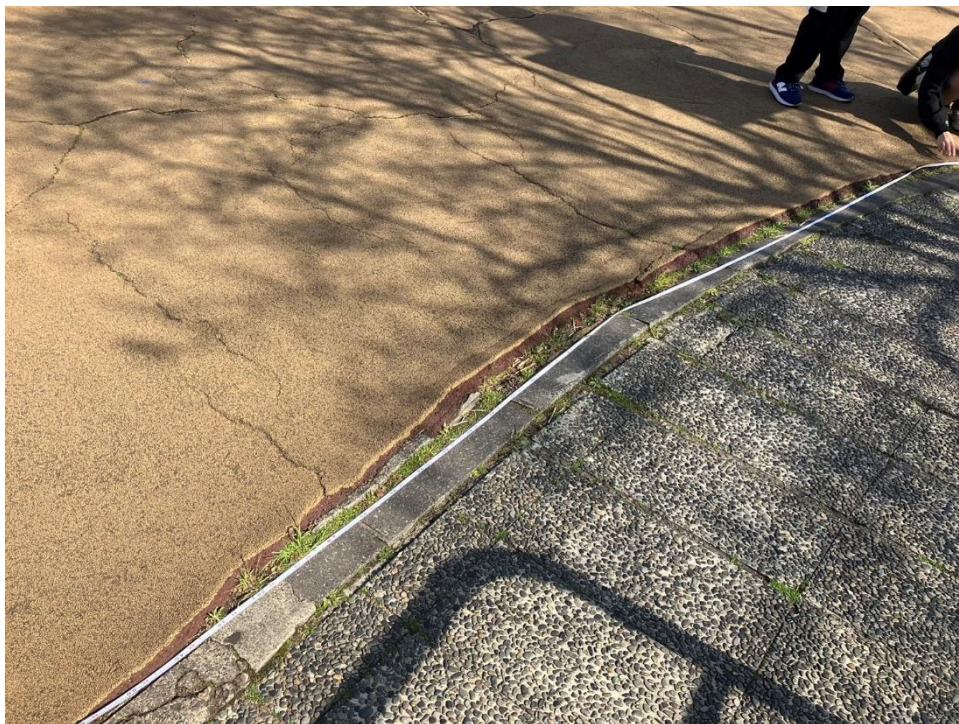
# 11. スチューデントプラザ前の道路の破損

場所：スチューデントプラザ前の坂

状況：ベージュの道路と緑石の間でベージュの道路が破損し、高さ約 6cm、幅は広範囲である。自転車で走行中、道から外れると転倒や物の落下の危険性がある。

危険度：かなり高い

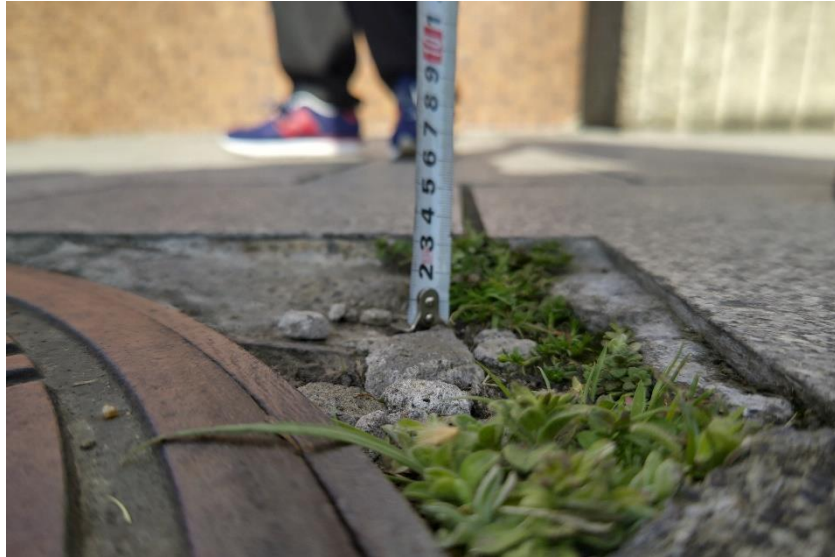
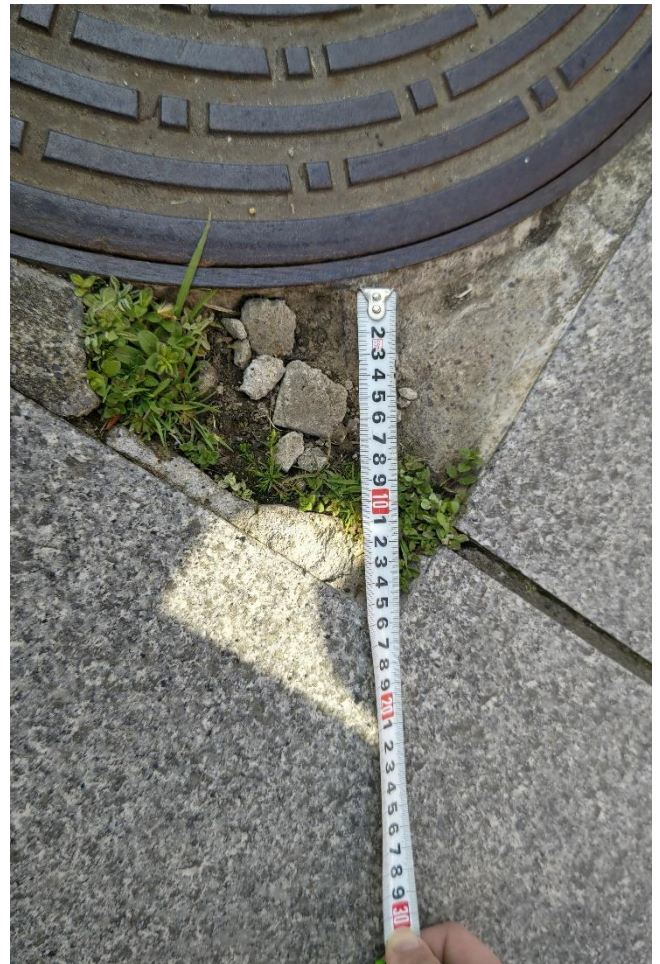
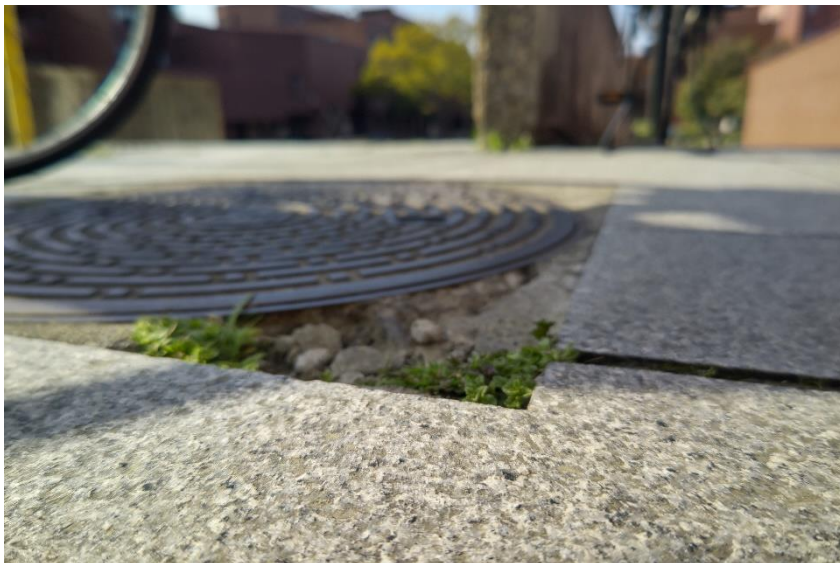
## 12.石の広場付近のマンホール

場所：人間系学系棟前スロープ周辺のマンホール

状況：マンホールの周囲に破損がある。幅は最大約 15cm。

危険度：比較的高い

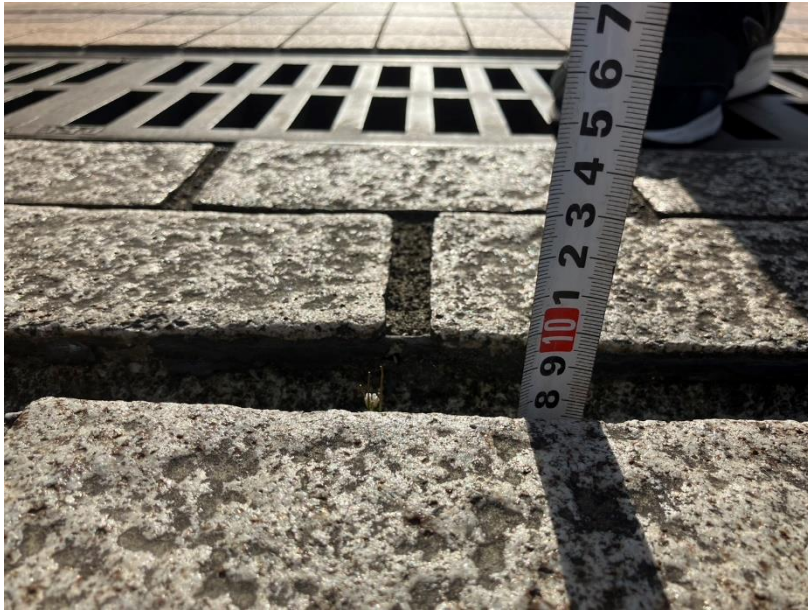
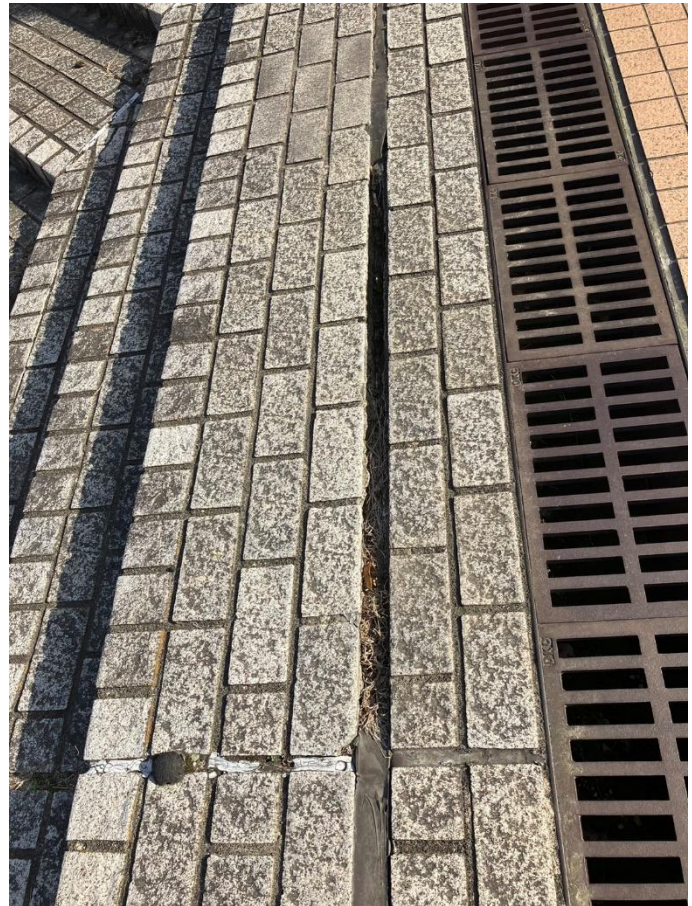
### 13.石の広場の階段前

場所：石の広場の階段を上り、雨水ますの前

状況：タイル同士の間に高さ約 10 cm の亀裂が広範囲に起こっている。自転車における走行の方向によっては危険を伴う場合がある。

危険度：高い

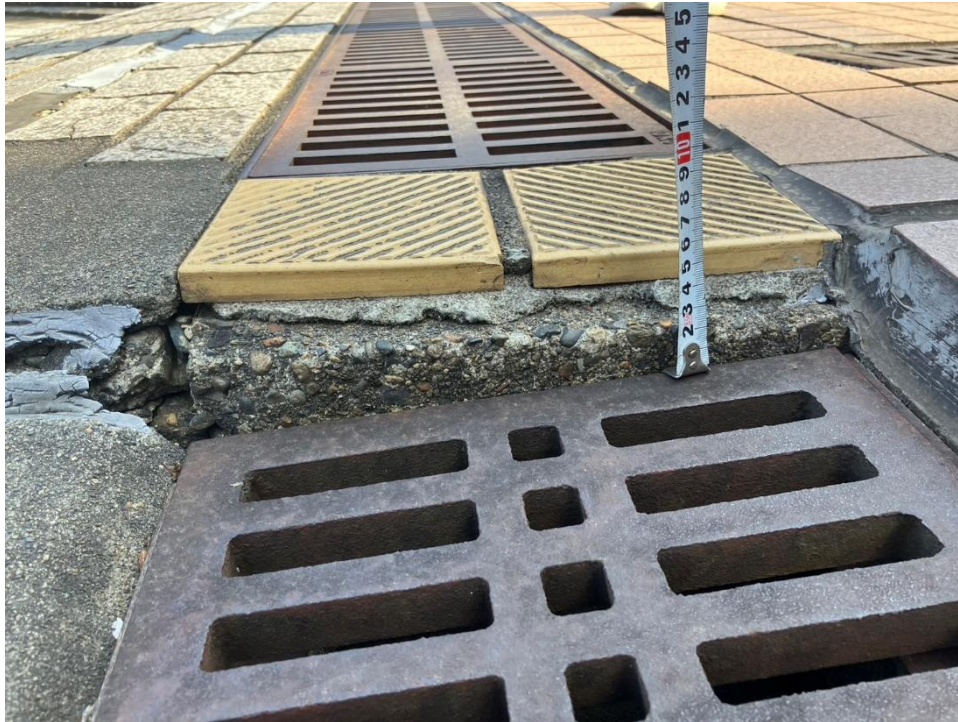
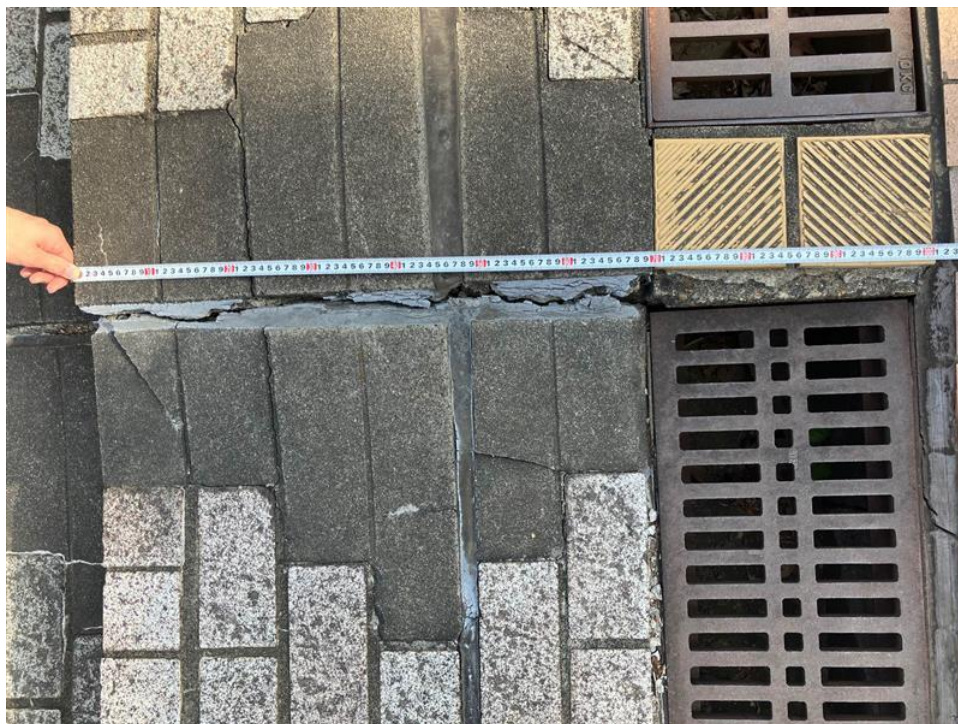
#### 14.石の広場の段差

場所：石の広場の階段を上り、中央図書館と理科系 A 棟との間

状況：高さ 2~3cm の段差がある。路面が濡れた状態での自転車走行時に危険を伴う可能性がある。

危険度：高い

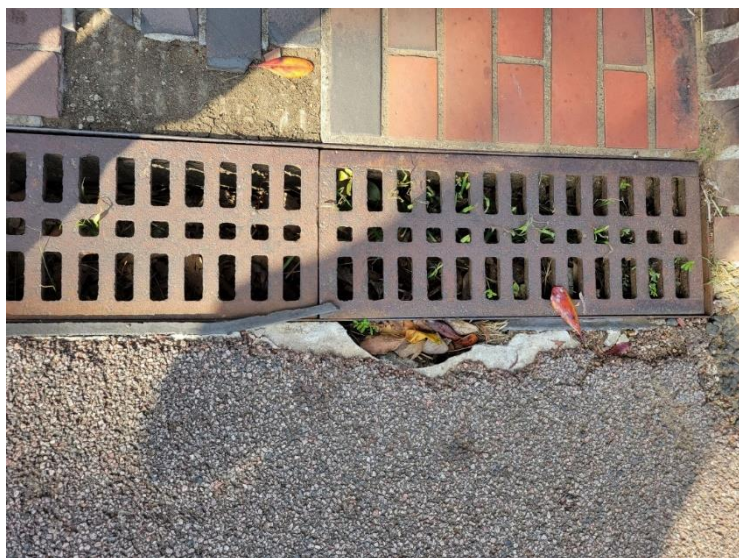
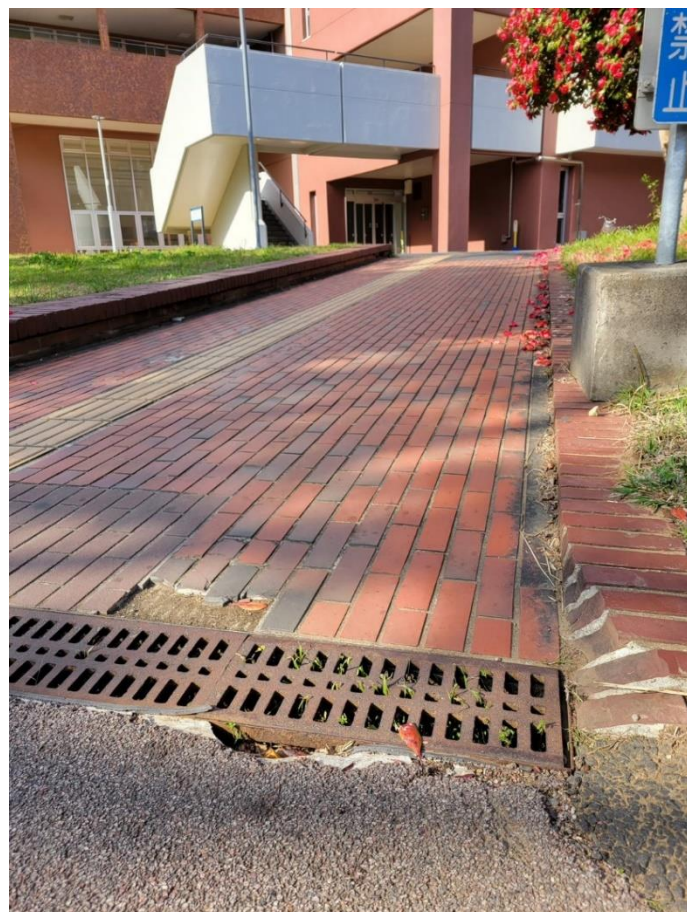
### 15. 2A・2B 棟前の道路の損壊

場所：2A・2B 棟前、ペデストリアンデッキから 2A・2B 棟に向かう道路

状況：道路と側溝の境目において、道路の損壊が発生している。

危険度：高い

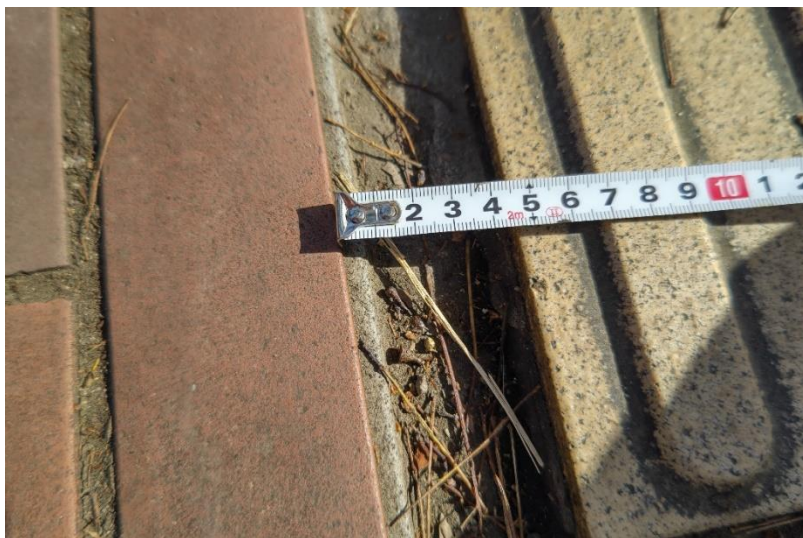
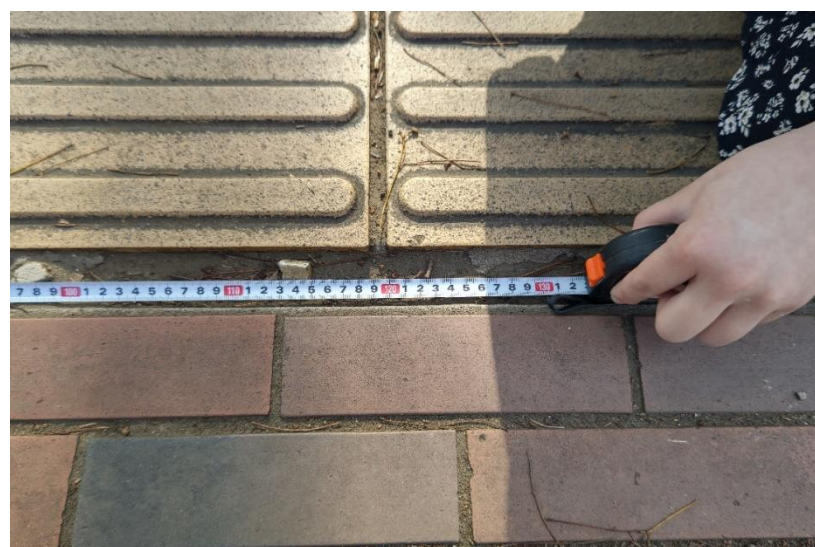
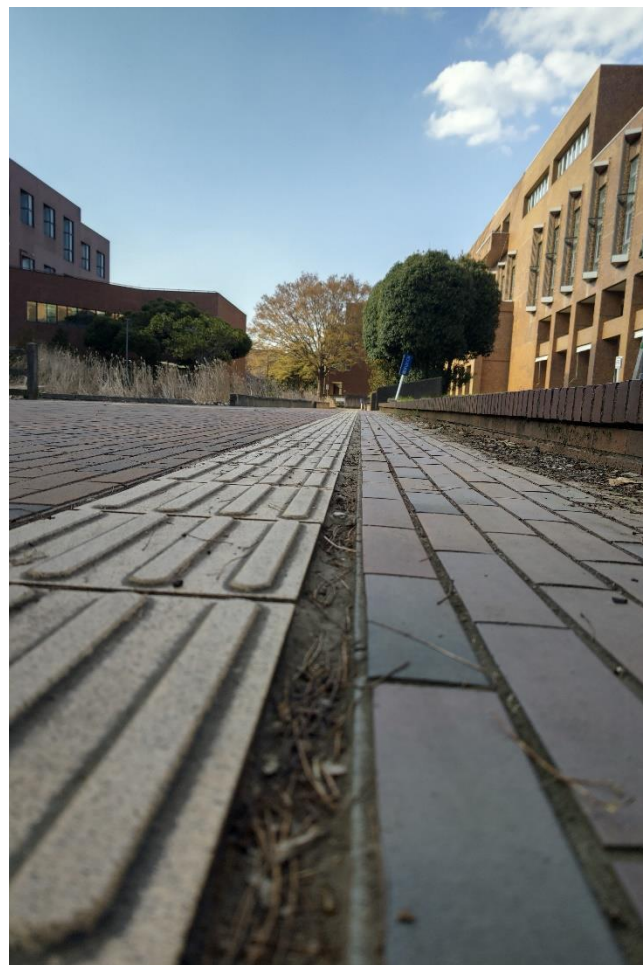
16. 第2エリアと第3エリアの間の小川沿いの歩道の損傷

場所：小川沿いの第2エリア側

状況：点字ブロックとタイルの隙間が幅 4.5cm ほどあいており、その溝が 1.3m にわたって続いている。

危険度：比較的高い

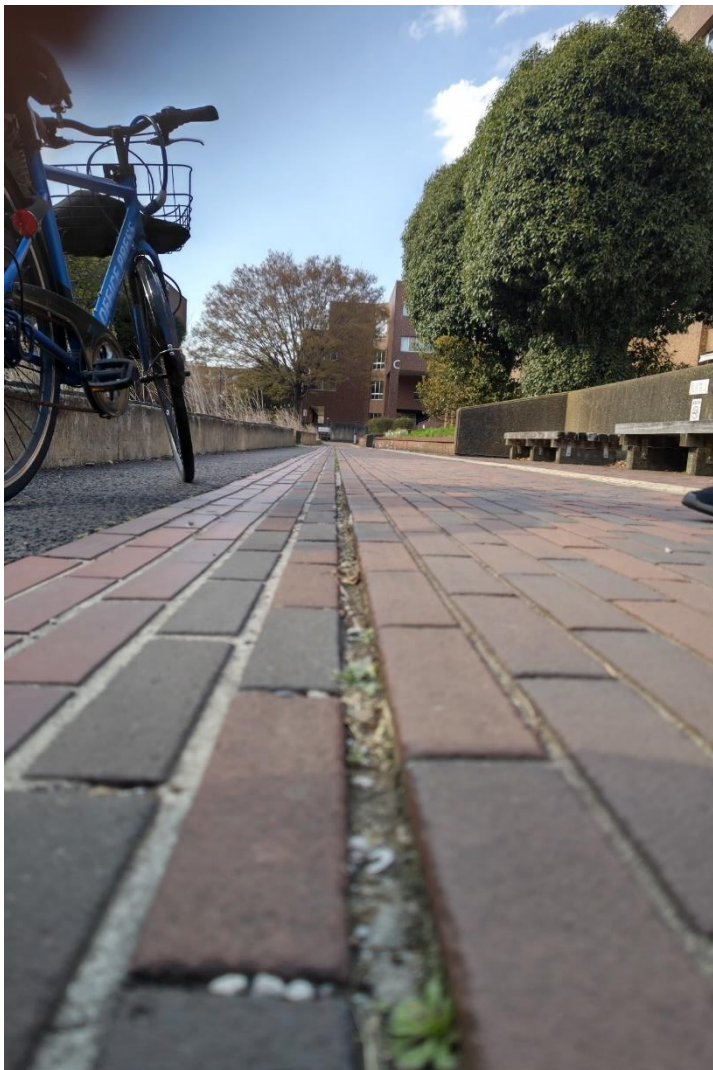
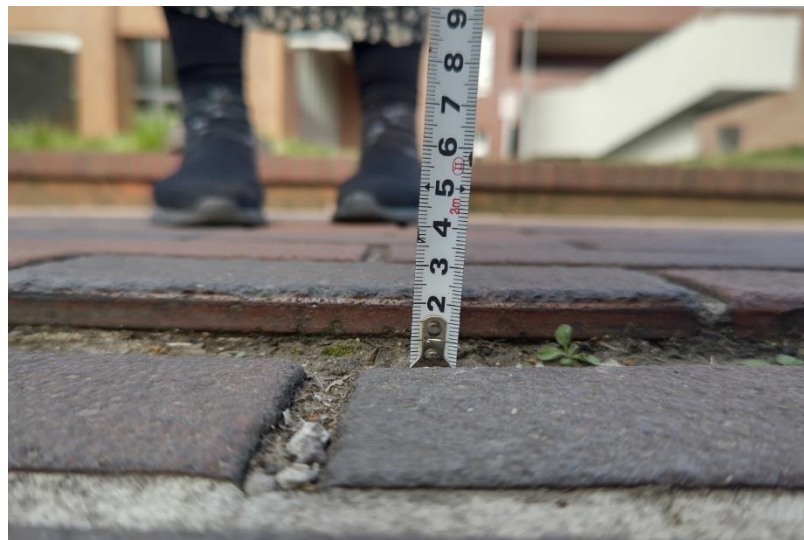
17. 第2エリアと第3エリアの間の小川沿いの歩道の損傷②

場所：小川沿いの第2エリア側（16よりも石の広場から離れた位置。2B棟の学食の正面あたり）

状況：深さ2cm程度の溝が数mに渡っている。タイルとタイルの隙間があいており、タイル同士の高低差も見受けられた。

危険度：高い

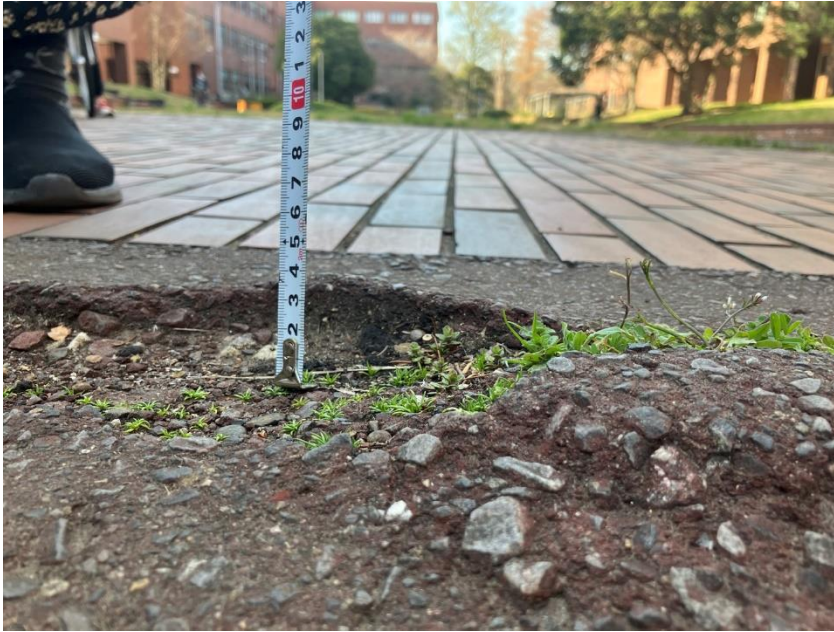
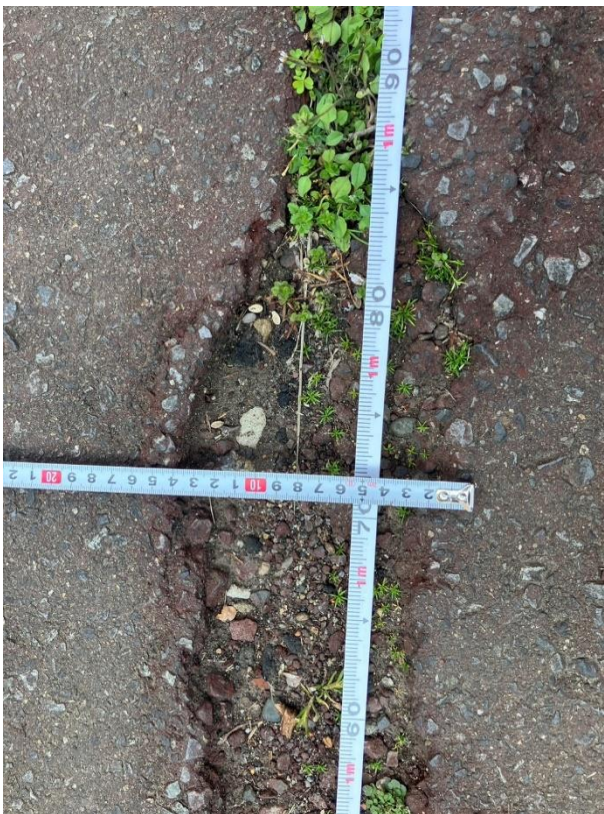
18. 第2エリアと第3エリアの間の小川沿いの歩道の損傷③

場所：第3エリア側、3B棟の前付近の歩道

状況：タイルの外側のコンクリ部分が抉れてしまっている。最大で縦 190 cm、横 14cm、  
深さ 3cm ほどである。

危険度：高い

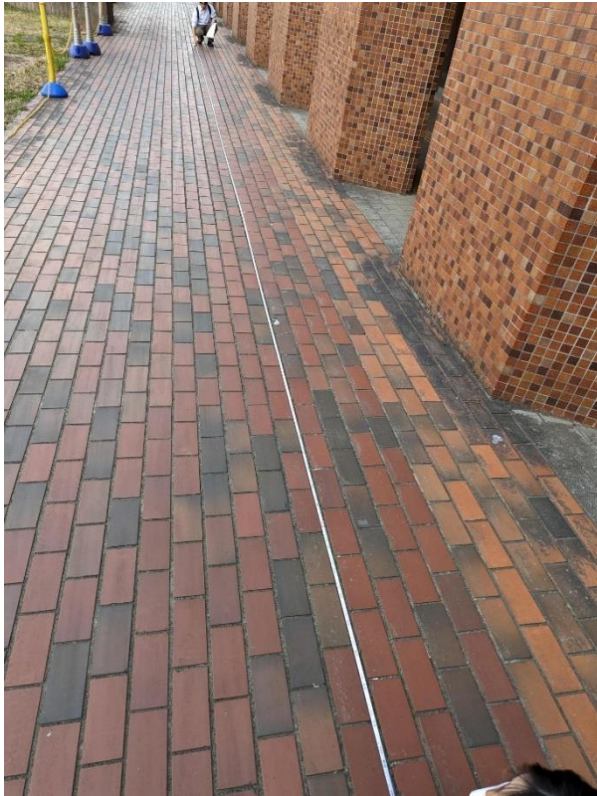
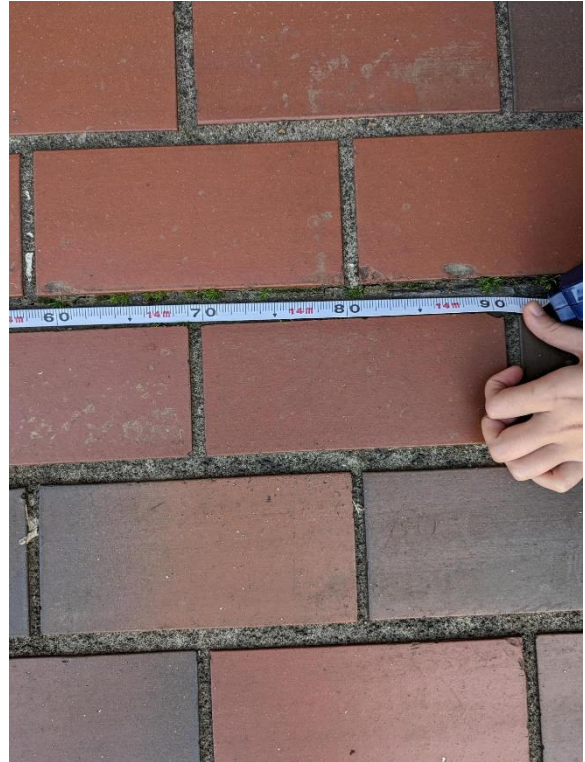
### 19. 3A 棟前のタイルの段差

場所：3A 棟の第 2 エリア側の正面

状況：タイル間の溝が 14m80cm 程度続いている。わずかに段差のようにになっている。

危険度：比較的高い
