別紙：ペDESTロリアンデッキの危険部詳細

それぞれの危険部について、写真を添付したうえで以下の項目を示す。

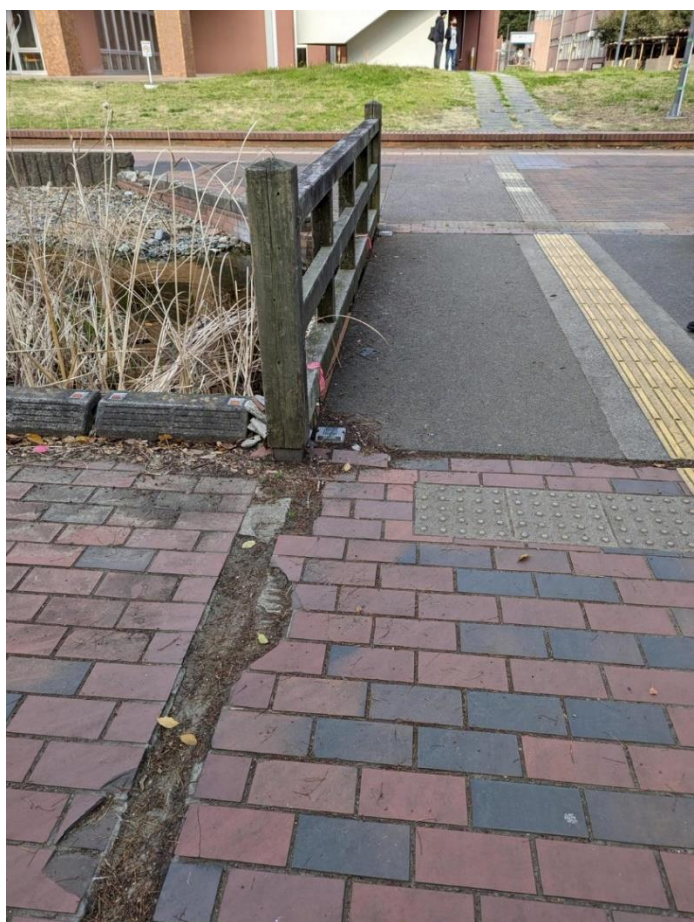
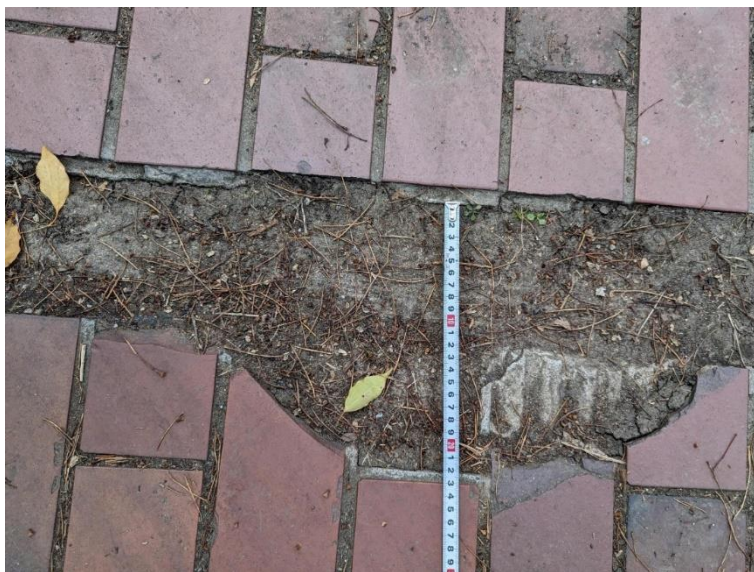
## 20. 3A 棟前の道路の損壊

場所：3A 棟前（粉とクリーム・3 学食堂側）

状況：道路の表面がはがれ、地面が見えている。

危険度：比較的高い
